# Criticità sulle ciclabili di c.so Lecce e c.so Svizzera

28 Luglio 2022

La Consulta della Mobilità Ciclistica e Moderazione del Traffico – organo ufficiale del Consiglio Comunale della Città di Torino – scrive per portare a conoscenza di alcune gravi **criticità in fase realizzativa sui nuovi assi ciclabili di c.so Lecce e c.so Svizzera**, oggetto dei lavori in corso, finanziati con il Decreto Ciclovie.

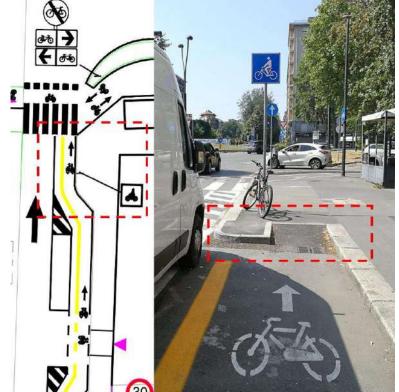
# CORSO LECCE | Criticità - Rivoli | Restringimento ciclabile con gradino

Una delle maggiori criticità riscontrate è la conclusione della ciclabile di corso Lecce (ovest), nella congiunzione sull'anello ciclabile di p.za Rivoli: un gradino con spigoli, non segnalato, che dimezza lo spazio utile per il passaggio.

Una soluzione realizzativa in fase di cantiere assai critica e pericolosa, totalmente difforme dal progetto approvato, che non avrebbe certo ricevuto un parere favorevole della Consulta (che si ricorda essere obbligatorio, la cui mancanza porta a un vizio di forma).

La sezione rimanente della ciclabile

(ca. 1m) è largamente insufficiente a garantire un passaggio in sicurezza, mettendo a rischio l'incolumità dei bambini che la percorrono e anche per hand-bike e cargo-bike, che si ritroverebbero imprigionati tra marciapiede e mezzi in sosta, senza possibilità di uscita se non tornare indietro.

In aggiunta, questa soluzione realizzativa scelta nella fase di cantierizzazione, diversa dal progetto approvato, porta a una **commistione di flussi ciclabili e pedonali**, aumentando il rischio di incidenti, dal momento che le persone in bici e monopattino dovranno invadere l'area del marciapiede dedicato ai pedoni.

Una grandissima criticità, su cui la Consulta chiede di intervenire prontamente.

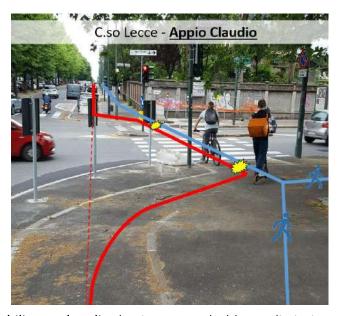
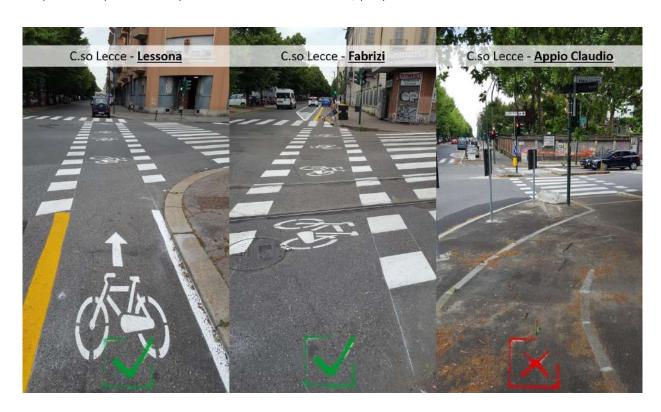
# CORSO LECCE | Criticità - Appio Claudio | Intersezione dei flussi ciclabili/pedonali

La Consulta intende far notare una criticità in corrispondenza dell'intersezione con corso Appio Claudio.

A differenza degli incroci semaforizzati successivi (Lessona, Fabrizi), dove la ciclabile prosegue correttamente rettilinea, in uno spazio dedicato a fianco all'attraversamento pedonale, su corso Appio Claudio la scelta progettuale è stata di deviare il corso della ciclabile sulla banchina pedonale.

Questa scelta progettuale all'angolo con c.so Appio Claudio, si porta dietro notevoli criticità, tra cui:

- Commistione e **intersezione dei flussi ciclabili e pedonali**, che invece andrebbero distinti e separati, come si è giustamente fatto altrove.
- Forte rischio di collisioni tra persone a piedi e su due ruote.
- Zig zag, deviazioni e restringimenti per i cittadini che scelgono la mobilità attiva e sostenibile, quando si poteva semplicemente "andare dritto", proprio come in auto.

Con una banchina di 102cm, la Consulta non condivide la scelta di una **stretta monodirezionale** di 147cm (sotto i 150cm), in cui si è obbligati ad allontanarsi dai cordoli per 15cm onde evitare collisioni con il pedale, portando a una **sezione utile di 130 cm**.

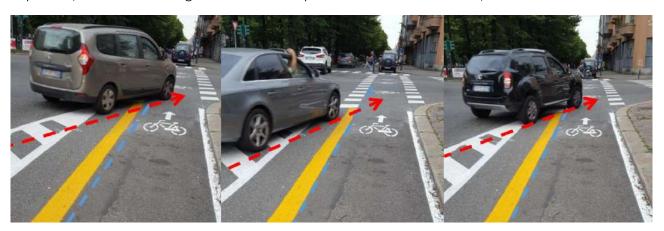
## CORSO LECCE | Criticità - Lessona | Mancanza di banchina a protezione dell'attraversamento

All'angolo con via Lessona, è emersa una forte velocità delle auto in svolta a destra, dal controviale verso via Lessona. L'ampiezza dell'incrocio induce chi guida a tagliare l'angolo, creando pericolo per chi transita in bicicletta o monopattino. Il raggio di curvatura è troppo elevato.

Per una maggiore sicurezza, la Consulta suggerisce di ridurre il raggio di curvatura, realizzando un naso rialzato a protezione dell'attraversamento ciclabile, all'esterno della zebratura, senza intaccare la sezione ciclabile, per una svolta in auto più larga e lenta, rispettando la precedenza all'attraversamento ciclopedonale. La zebratura, da sola, non è sufficiente, perchè poco rispettata, e sarà anche luogo di malasosta in prossimità dell'intersezione, inficiandone la visibilità.

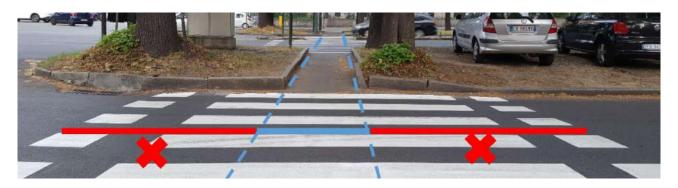
#### CORSO LECCE | Criticità | Attraversamenti ciclopedonali di larghezza ridottissima

Gli attraversamenti ciclopedonali promiscui, trasversali, sono strettissimi e insufficienti a garantire un passaggio sicuro, uno spazio limitato dove si incrociano i flussi ciclabili e pedonali.

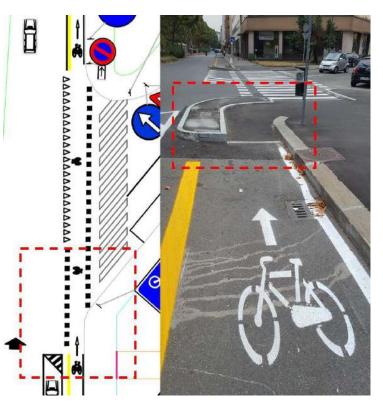
# CORSO SVIZZERA ovest | Criticità - Pessinetto | Restringimento ciclabile con gradino

Su corso Svizzera, angolo via Pessinetto, la scelta realizzativa in fase di cantiere è stata di deviare la ciclabile sul marciapiede. Ciò si porta dietro notevoli criticità, tra cui:

- Intersezione dei flussi ciclabili e pedonali, che invece andrebbero distinti e separati
- Forte rischio di collisioni tra persone a piedi e su due ruote.
- Zigzag, deviazioni e restringimenti per i cittadini, quando si poteva semplicemente "andare dritto".
- un gradino con spigoli, non segnalato, che dimezza lo spazio utile per il passaggio: Una soluzione realizzativa critica e pericolosa, totalmente difforme dal progetto approvato, che non avrebbe certo ricevuto un parere favorevole della Consulta (che si ricorda essere

obbligatorio, la cui mancanza porta a un vizio di forma).

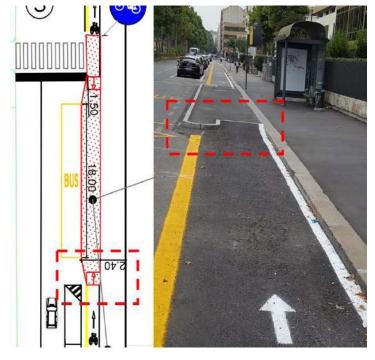
# CORSO SVIZZERA ovest | Criticità – Banchina Bus | Restringimento ciclabile con gradino

Un'altra criticità della ciclabile di corso Svizzera (ovest) è in prossimità di una banchina per la fermata dei bus: un gradino con spigoli, non segnalato, che dimezza lo spazio utile per il passaggio.

Una soluzione realizzativa in fase di cantiere assai critica e pericolosa, difforme dal progetto approvato, che non avrebbe certo ricevuto un parere favorevole della Consulta. La sezione rimanente della ciclabile (ca. 1m) è largamente insufficiente a garantire un passaggio in sicurezza.

Una grandissima criticità, su cui la Consulta chiede di intervenire prontamente.

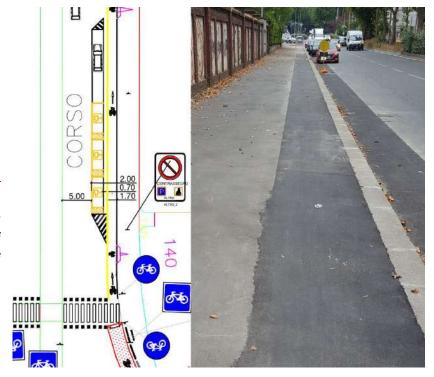
## CORSO SVIZZERA est | Criticità | Ciclabile su marciapiede

La Consulta constata, solo a cantiere ultimato, che la soluzione realizzativa adottata su corso Svizzera (est) non è una monodirezionale su strada, ma una ciclopedonale su marciapiede.

Una soluzione realizzativa in fase di cantiere totalmente difforme dal progetto approvato, che non avrebbe certo ricevuto un parere favorevole della Consulta (che si ricorda essere obbligatorio, la cui mancanza porta a un vizio di forma).

La Consulta ricorda che un percorso ciclopedonale crea conflitti tra utenti "vulnerabili" della strada, a piedi e in bici. Oltre a contendersi gli

spazi, ci saranno fraintendimenti: in bici si è convinti di poter scampanellare per chiedere strada libera, mentre le persone a piedi pensano di potersi muovere affiancati occupando tutto il percorso a disposizione.
