# Criticità sulle ciclabili di c.so Lecce e c.so Svizzera

28 Luglio 2022

La Consulta della Mobilità Ciclistica e Moderazione del Traffico – organo ufficiale del Consiglio Comunale della Città di Torino – scrive per portare a conoscenza di alcune gravi **criticità in fase realizzativa sui nuovi assi ciclabili di c.so Lecce e c.so Svizzera**, oggetto dei lavori in corso, finanziati con il Decreto Ciclovie.

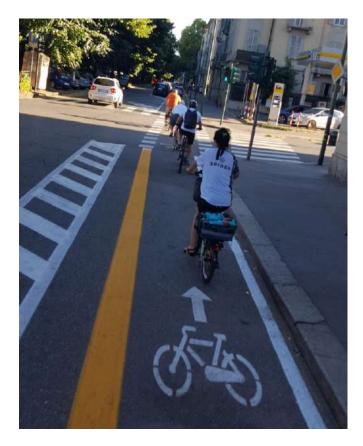
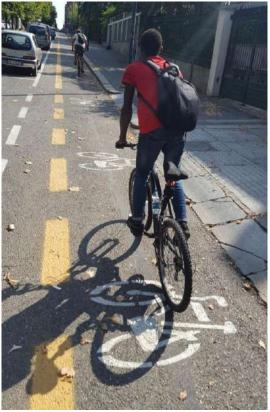
Si allegano foto della nuova ciclabile di corso Lecce, frequentata giornalmente da tante persone, che finalmente possono pedalare in sicurezza per il quartiere su questa fondamentale infrastruttura ciclabile, appena realizzata e già subito usata da molti cittadini.
