SEGNALAZIONE SU CICLABILE STR. CUORGNE' FALCHERA-MAPPANO (ad opera di Città Metropolitana)

12 Marzo 2024

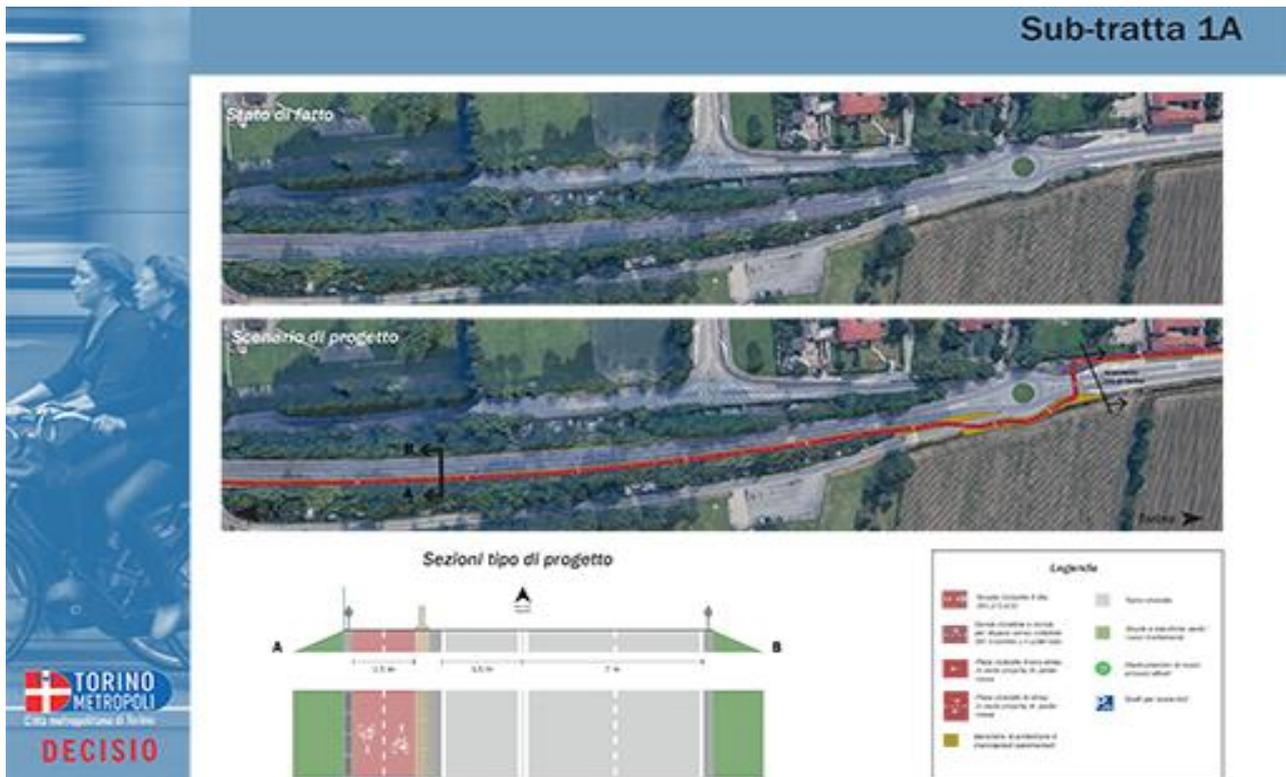
A riguardo si ricorda che la Consulta della Mobilità Ciclistica e Moderazione del Traffico non ha avuto possibilità di visionare il progetto nei particolari, essendo un progetto della Città Metropolitana, ma solo un'informativa documentata dalla tavola generale:

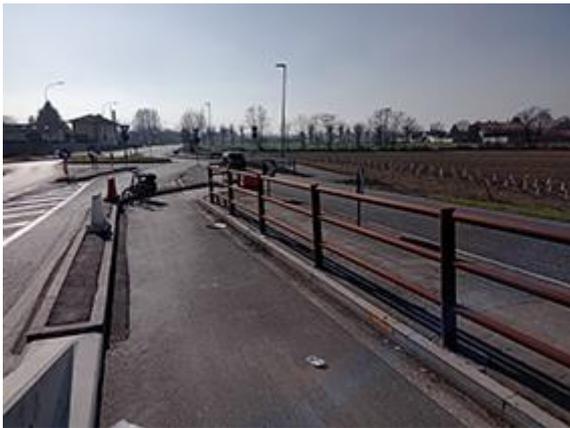
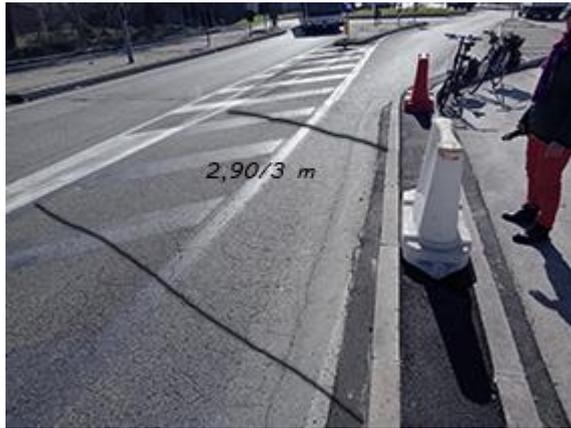
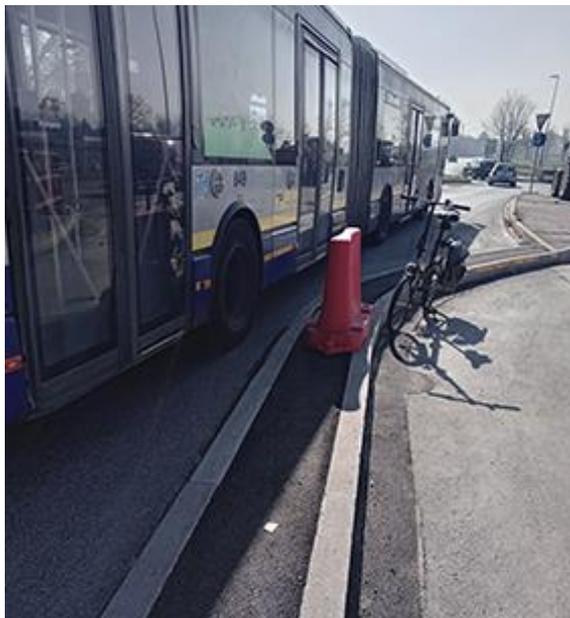
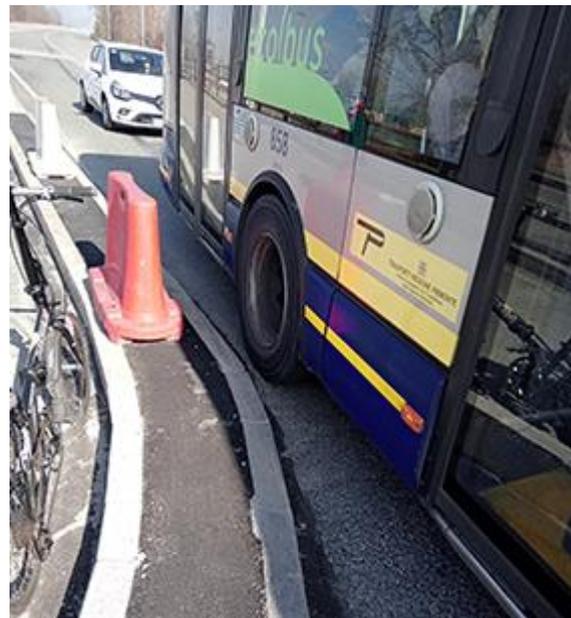
Le foto riportano lo stato attuale della ciclabile con veduta sud dello scavalco in direzione Torino.

Ciò comporta, allo stato attuale, un **eccessivo avanzamento della pista ciclabile rispetto all'entrata in rotatoria**, creando una problematica di eccessivo restringimento della corsia veicolare in innesto alla rotonda pari a 2,9/3,0 m per una lunghezza di circa 9,0 m.

Questo restringimento porta in alcuni casi a inevitabili contatti degli pneumatici dell'asse posteriore di mezzi pesanti di lunghezza di 18 m (come la linea GTT 46) e i numerosi bilici che transitano sul tracciato, che potrebbero portare nel tempo al **danneggiamento e distruzione del cordolo**, oltre a possibili danneggiamenti degli pneumatici dei veicoli.

Si è notato durante un sopralluogo che, per impostare l'entrata in rotatoria, i mezzi pesanti sono costretti a oltrepassare la mezzeria dello spartitraffico centrale, con il possibile pericolo di interferenza con un mezzo pesante transitante contemporaneamente nel senso di marcia opposto.

Si chiede pertanto di monitorare la situazione illustrata e, nel caso si reperi necessario, prendere provvedimenti per garantire una maggior sicurezza.

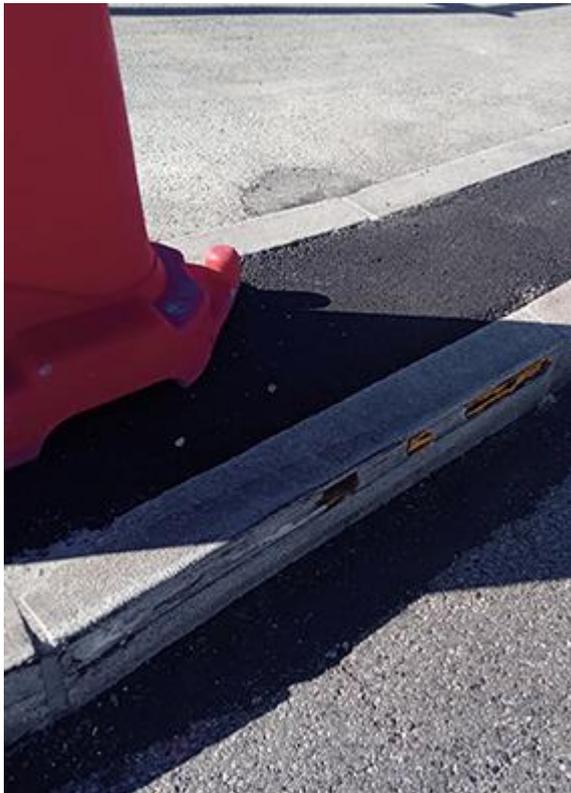
Già oggi il cordolo stesso presenta scavalcamenti con segni neri di pneumatici.
